## MEMÒRIA DEL PROJECTE

### **Descripció de l'actuació.**

L'objectiu d'aquesta memòria és descriure l'actuació duta a terme, per la qual s'ha atorgat la subvenció, consistent en treballs de conservació i arranjament a la biblioteca de l'entitat.

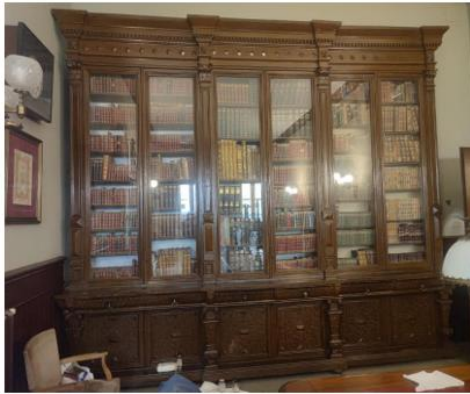
Abans de l'actuació:

- Llibreria de la Biblioteca

- Recuperació de la policromia original del moble, eliminant repintades impròpies que alteren la seva percepció històrica i artística. Millora dels elements funcionals del mobiliari, respectant en tot moment la seva materialitat original i assegurant-ne l'ús sostenible.

- La retirada de capes afegides s'ha realitzat mitjançant mètodes mecànics controlats, utilitzant bisturís, espàtules fines i eines de precisió. En zones especialment sensibles o adherides, s'han aplicat gels de neteja de pH neutre, formulats específicament per actuar sobre les repintades sense afectar la capa subjacent. Consolidació de la policromia original: Les zones amb aixecaments o pèrdues d'adhesió han estat tractades amb adhesius reversibles compatibles (resines acríliques o proteïnes naturals) mitjançant injecció localitzada o fixació puntual amb calor i pressió.

- Reintegració cromàtica. Les llacunes ha estat reintegrades després d'anivellament amb estuc compatible, utilitzant tècniques de reintegració discernible (com el tratteggio), i pigments a

- Restauració funcional. S'ha procedit a la neteja i ajustament de les guies dels calaixos, aplicant ceres de fricció si cal. Els tiradors s'han reemplaçat per rèpliques de bronze de disseny compatible amb els originals, o bé peces recuperades d'època similar.
- Protecció final. S'ha aplicat una capa de protecció amb cera microcristal·lina i vernís mat reversible, per tal de preservar la policromia recuperada davant de l'ús quotidià.

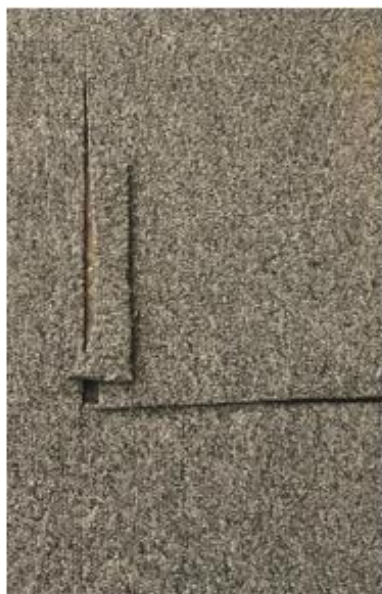
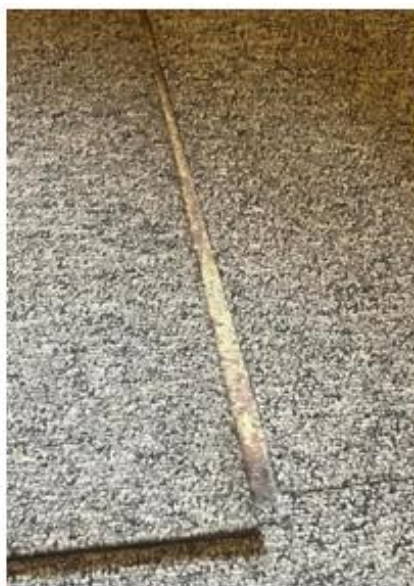
Imatges de l'estat abans de començar la rehabilitació:

- retirada de la moqueta existent, molt deteriorada després de trenta anys
- eliminació de les restes adhesives;
- regularització i anivellament del suport;
- col·locació d'un nou paviment porcellànic de gran format, resistent, fàcil de mantenir i coherent amb el caràcter patrimonial de l'espai.

- Renovació del paviment.

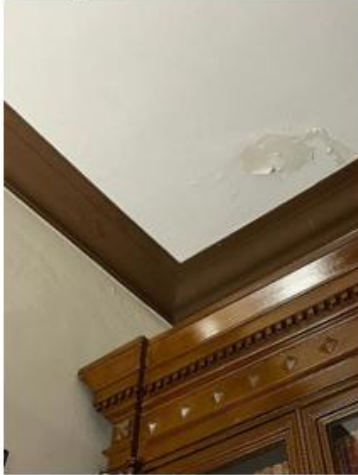
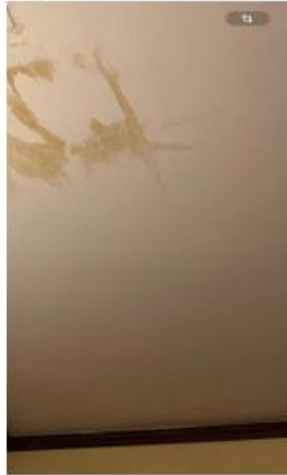
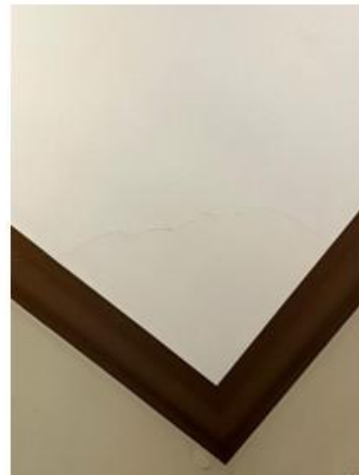
Imatges de l'estat abans de començar la rehabilitació:

Aquest ús intensiu, sumat al pas del temps, ha provocat un deteriorament progressiu dels diferents elements que conformen la sala. El paviment, els revestiments interiors, la pintura, la il·luminació, diversos elements de fusteria presenten un estat de conservació que fa necessària una actuació de rehabilitació.

- Reparació de parets i sostre i millora de la il·luminació

- sanejament dels paraments;
- reparació dels desperfectes;
- preparació dels suports;
- pintura integral amb acabats de tonalitat neutra compatibles amb la imatge històrica de la biblioteca.

S'ha instal·lat un fals sostre lleuger disposat a diferents nivells, respectant les motllures originals mitjançant un retranqueig perimetral.
